Fukušima I po pěti letech

Rozhledy matematicko-fyzikální, Vol. 91 (2016), No. 2, 11–19

Vladimír Wagner, ÚJF AV ČR, Řež

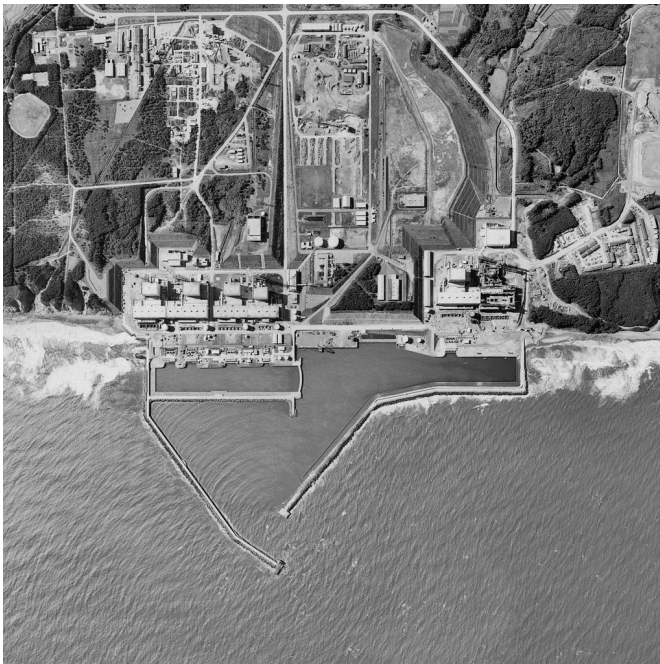
Obr. 1: Letecký pohled na areál elektrárny Fukušima I v roce 1975 (sever je napravo). Copyright © National Land Image Information (Color Aerial Photographs), Ministry of Land, Infrastructure, Transport and Tourism of Japan.

V jaderné elektrárně Fukušima I bylo celkově šest reaktorů. V době zemětřesení a cunami byly v činnosti první až třetí blok. Reaktor čtvrtého bloku byl bez paliva, všechno bylo v bazénu s vyhořelým palivem. Pátý a šestý blok byly v době zemětřesení odstavené. Zaplavením suterénu přišla elektrárna téměř o všechny zdroje elektřiny. Pracovníci elektrárny se tedy snažili využít akumulátory z aut i hasičské stříkáčkové mechanismy.
